ポツツォーリ大聖堂再生設計競技
最優秀賞

ポツォーリ大聖堂再生コンペ 最優秀案 (M.D.Bardeschi, 2003)

ポツォーリ大聖堂再生コンペ 実施計画案 (M.D.Bardeschi, 2004)

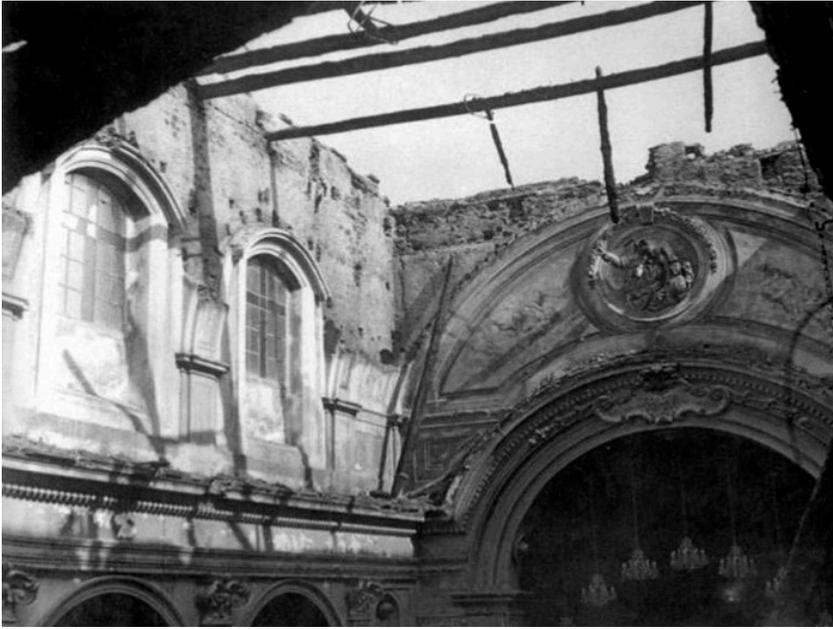
大聖堂

火災（1964年5月16日）により
焼け落ちた身廊の天井。

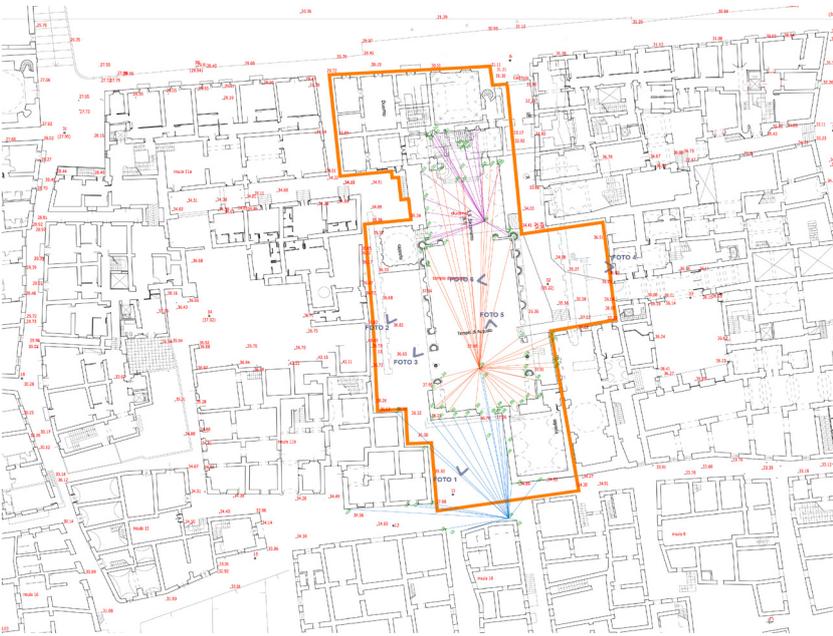
大聖堂

再生工事前の実測平面図（左）と
長軸方向断面図（下）。デ・フェ
リーチェによって行われた修復工事
（1968年）の内容が描かれている。
（Bardeschi, 2004）

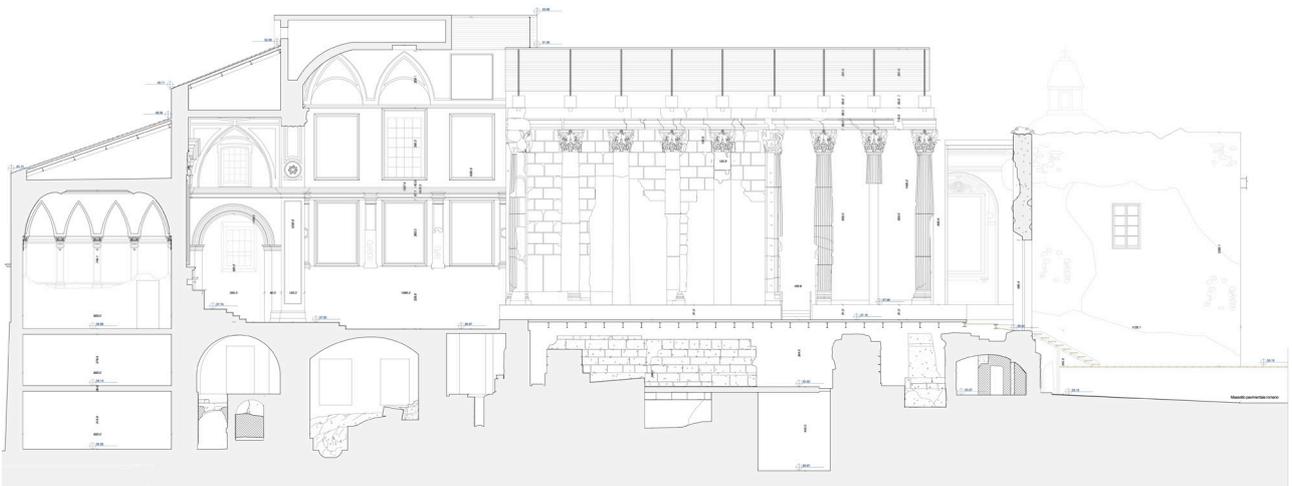
大聖堂

RILIEVO- SEZIONE TRASVERSALE C-C scala 1:50

RILIEVO- SEZIONE TRASVERSALE D-D scala 1:50

RILIEVO- SEZIONE TRASVERSALE E-E scala 1:50

再生工事前の単軸方向断面図（上）。
 仮設屋根および床スラブ、修復された円柱の関係が分かる。(Bardeschi, 2004)

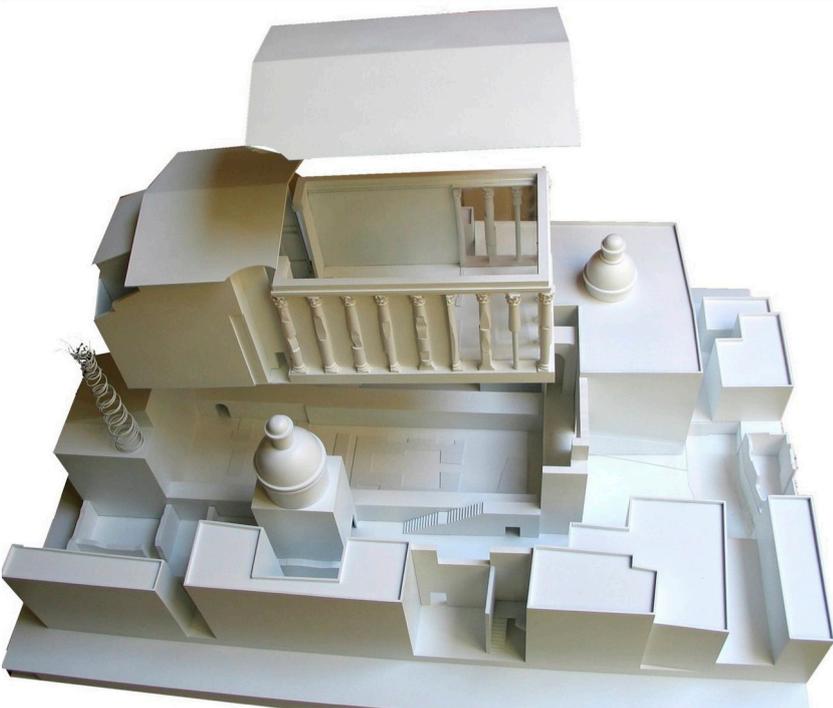
模型写真

コンペ案の模型写真。実施計画案では鐘楼のデザインが変更された。

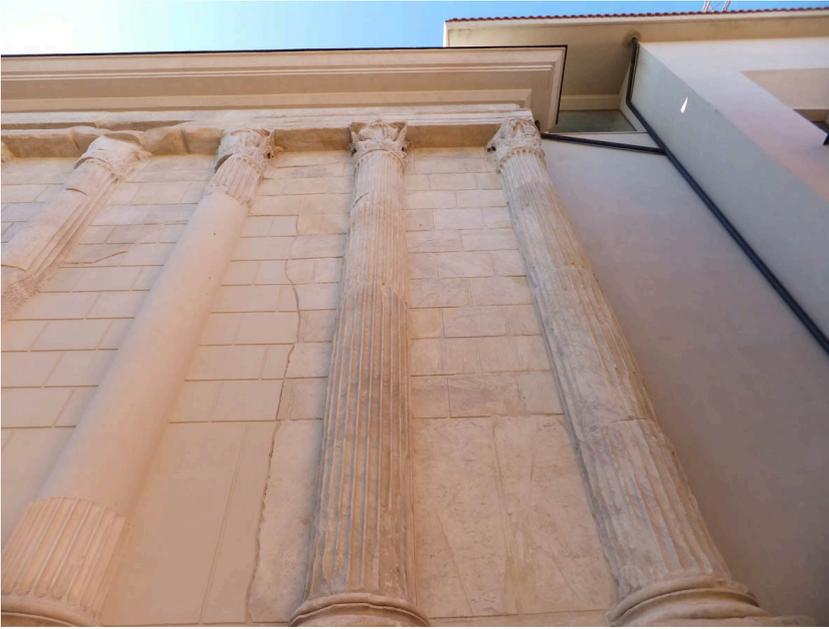
大聖堂外観

司教館通りから見たローマ神殿の神室外壁。柱間の壁は石積みではなく、擬似的に目地を刻んでいる。

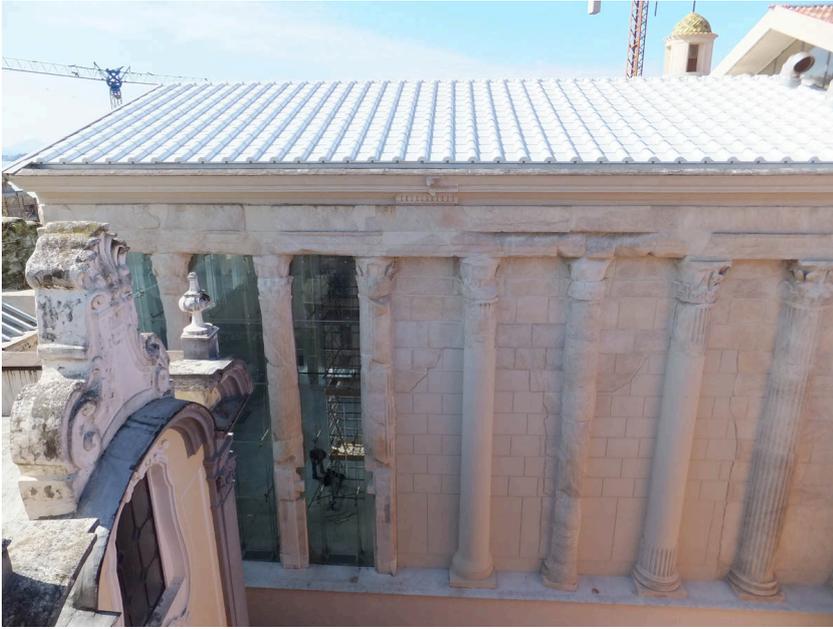
大聖堂外観

ローマ神殿の屋根は白大理石の瓦で葺かれている。デ・フェリーチェによる鉄骨造の屋根構造を保存する。神殿の正面ポルティコをガラス壁で封鎖し、内部空間に仕立てているのが分かる。

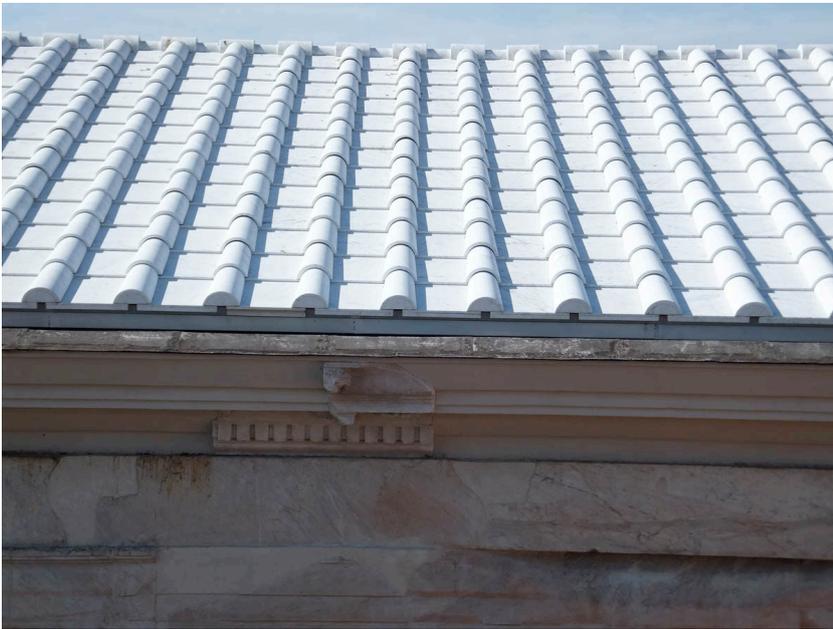
大聖堂外観

大理石の白い屋根瓦は、現地で発掘された断片に基づく復元。中空アルミパネル上に葺かれた瓦は厚 5mm と軽量化されている。

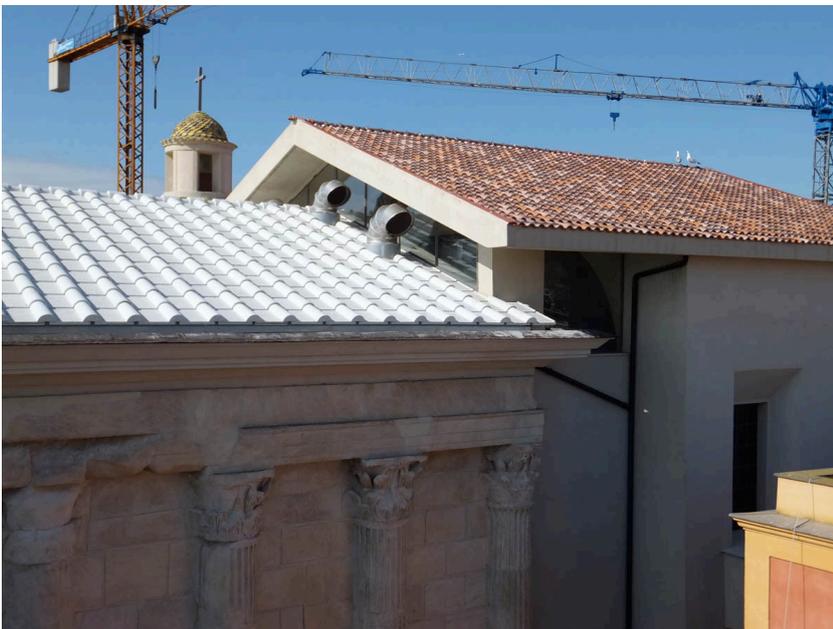
大聖堂外観

神殿とバロック聖堂内陣部との屋根の関係。内陣部の屋根は素焼きの瓦葺き。周囲の歴史的景観に配慮して、大聖堂の空調設備機器は小屋裏内に収められたため、屋根上には通気用のダクトが突き出す。

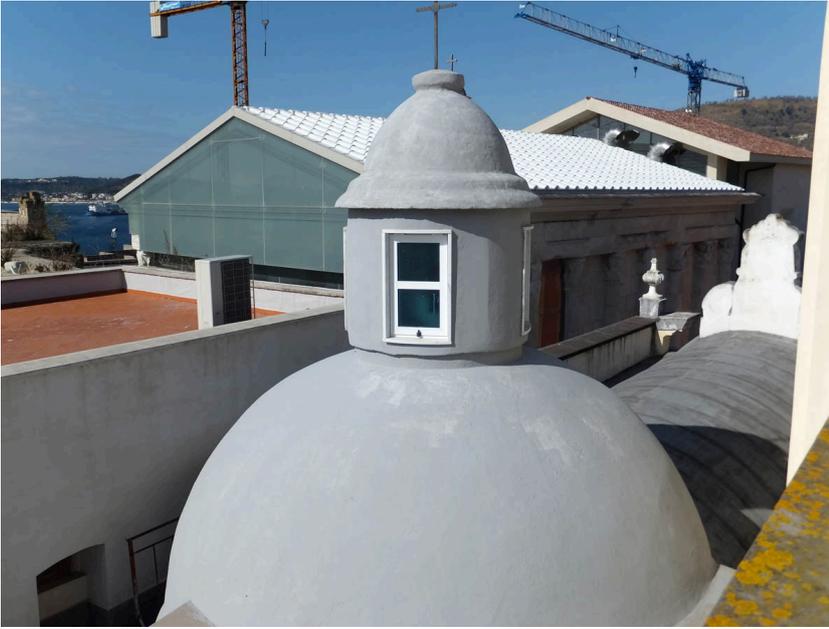
大聖堂外観

司教館屋上から見た大聖堂のファサード上部。手前のドームはSS. コルポ・ディ・クリスト礼拝堂のもの。ローマ神殿のペディメントは磨りガラス上のグラフィックによって、バーチャルに復元されている。

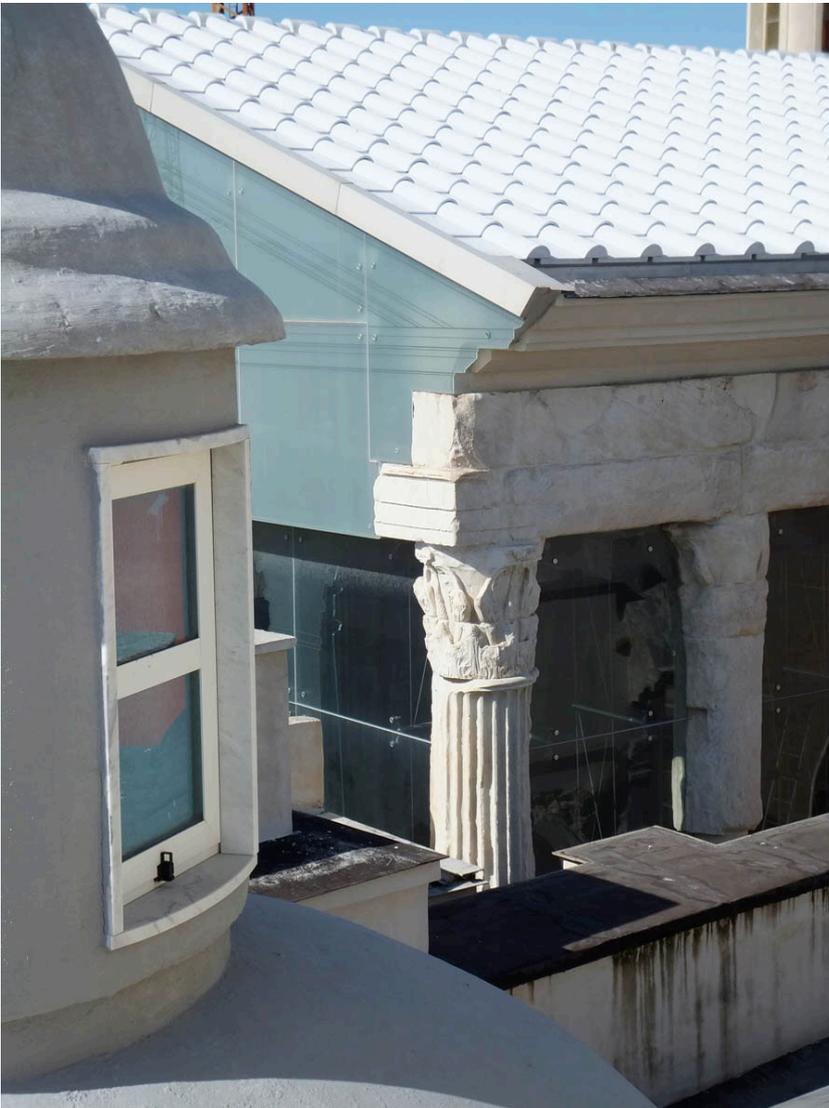
大聖堂外観

司教館屋上から見た大聖堂ファサードの詳細。ガラスを用いたペディメントの復元と円柱・エンタブラチュアとの取り合い。

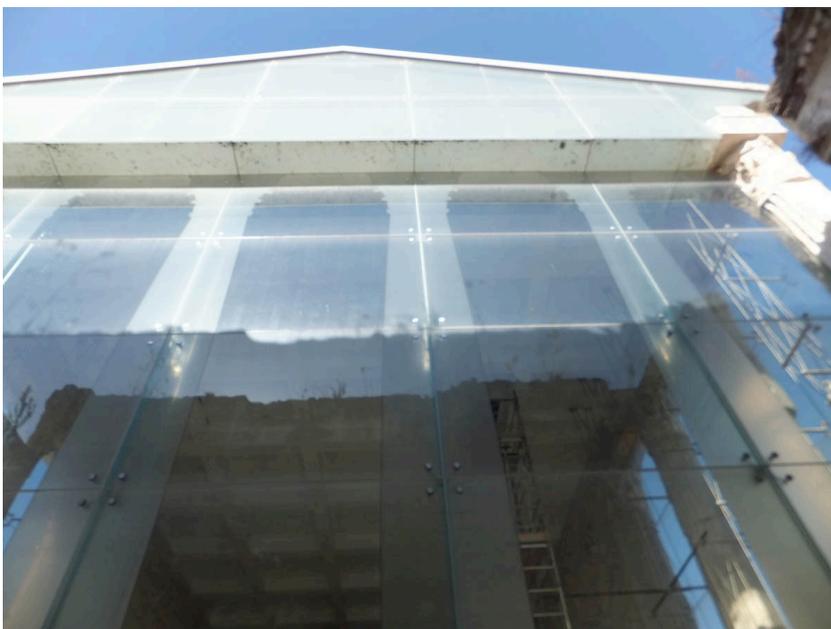
大聖堂外観

復元されたローマ神殿のファサードを見上げる。ペディメントの形状を磨りガラスを使って復元し、大理石の残存部との区別を明確にしている。

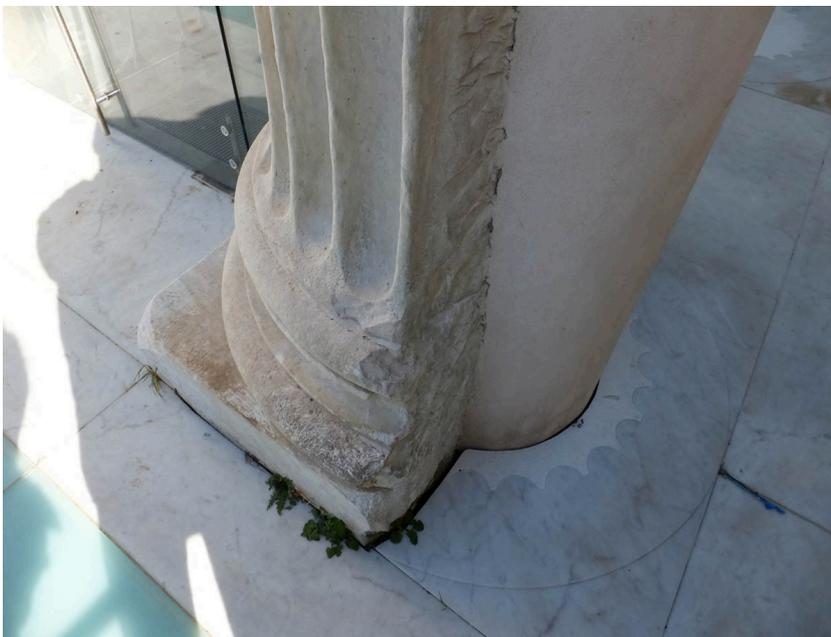
大聖堂外観

RC造のシャフトによるローマ神殿のオリジナルの円柱の補強。床面には礎盤と柱身の平面を刻み、イメージを復元している。

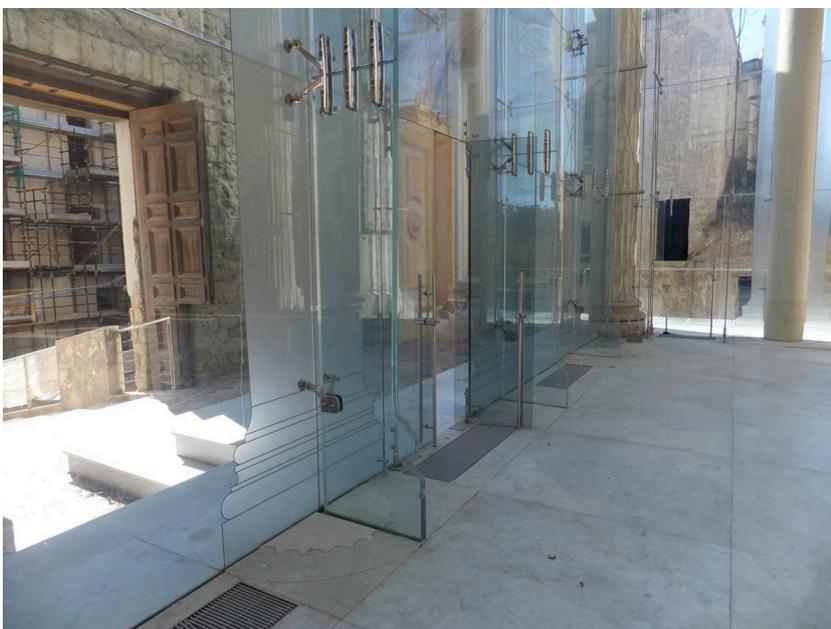
大聖堂内観

ガラスのファサード内部。失われた円柱の位置には、床面に礎盤および柱身の平面を刻むと共に、ガラス面にサンドブラストで円柱の立面をプリントしている。リブガラスは円柱の立面を模す。

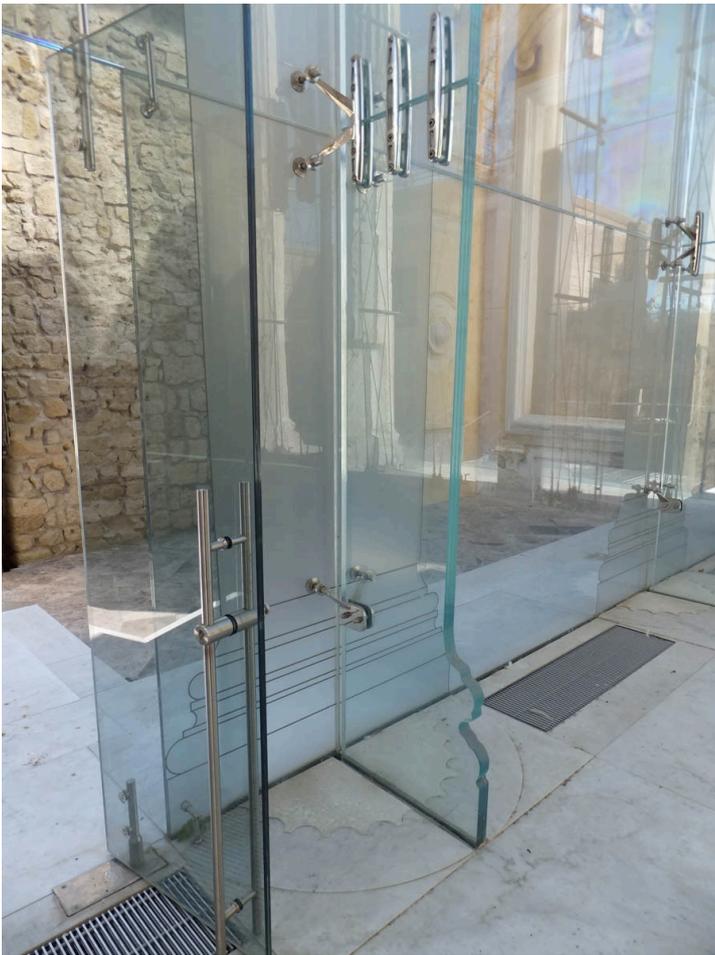
大聖堂内観

ガラス壁を支えるリブガラス(方立)も、円柱の形状を模している。失われた円柱のバーチャルな復元。

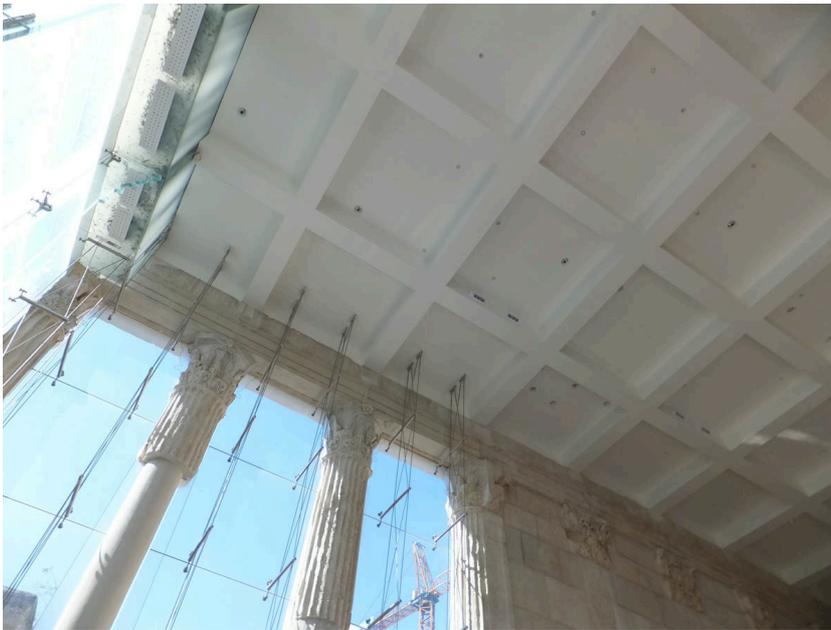
大聖堂内部

天井見上げ。柱のモジュールに合わせた格天井のグリッド。ダウンライトと空調吹き出し口を設ける。格間にはトロンプレイユ（だまし絵）でバロック聖堂のヴォールト天井が描かれる予定。

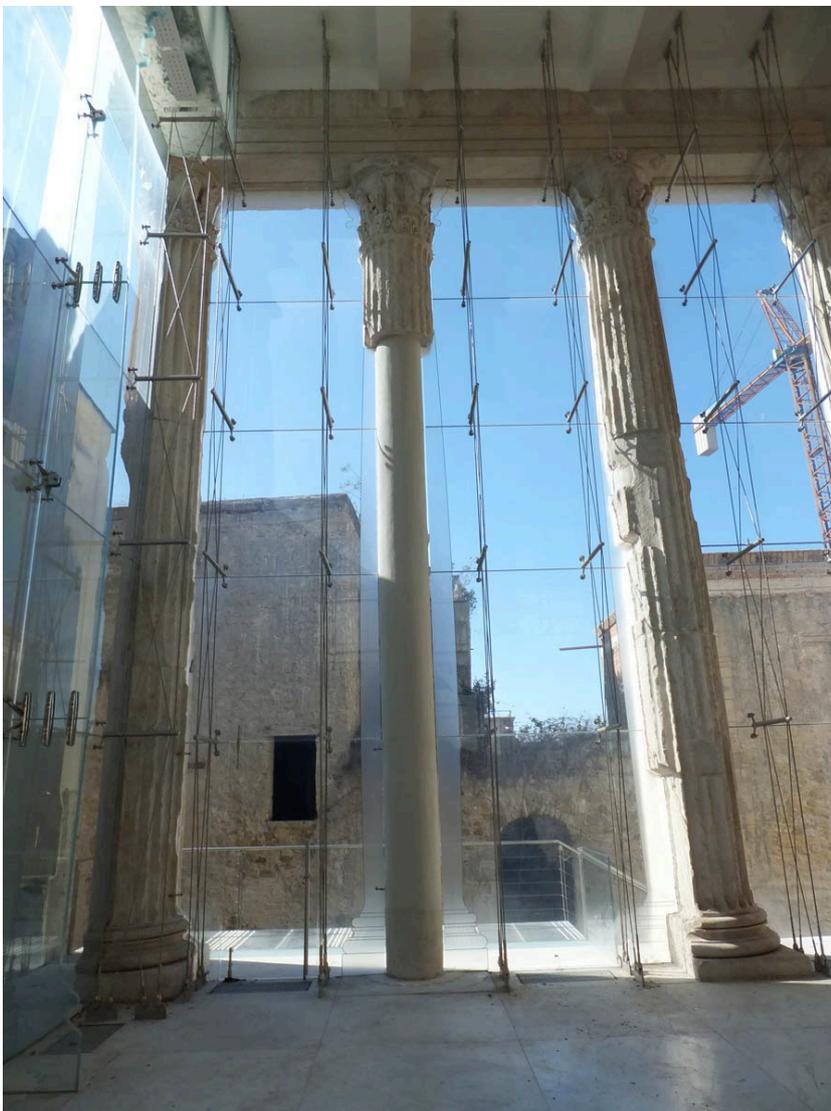
大聖堂内部

ガラス壁は枠をつくらず、ガラスの方立てとテンションワイヤで支持し、透明感を強調する。正面のRC造シャフトで復元された円柱は、デ・フェリーチェによるもの。ガラス壁に円柱のシルエットを再現している。

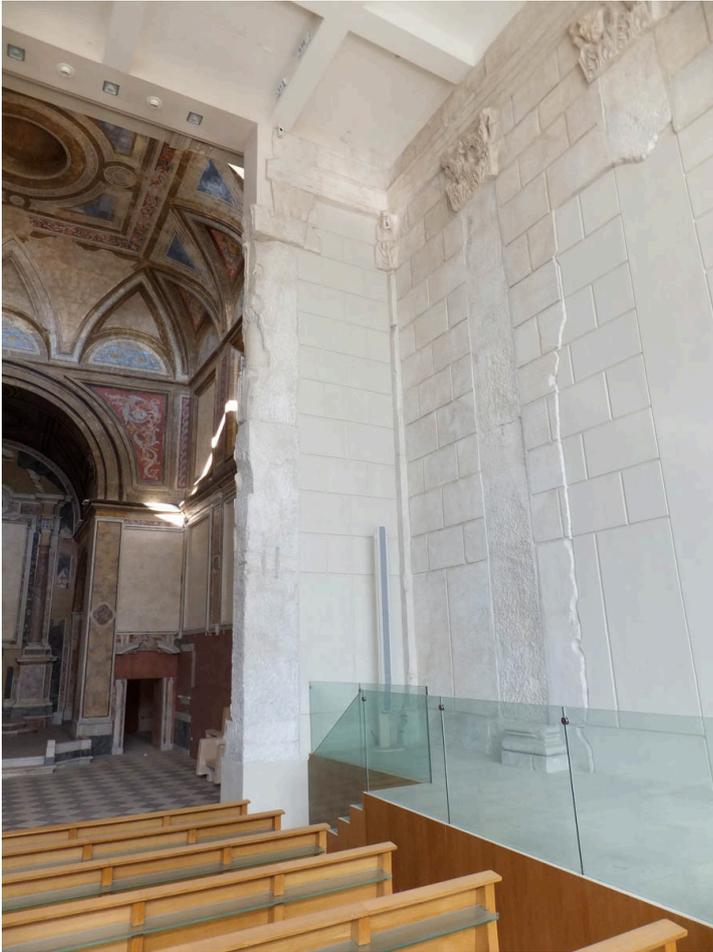
大聖堂内部

大聖堂の床はファサード付近ではローマ神殿の床レベルを復元している。中央の信者席は内陣に向かっては傾斜を付ける。両側は水平のままとし、地下の見学コースの天井高を確保する。

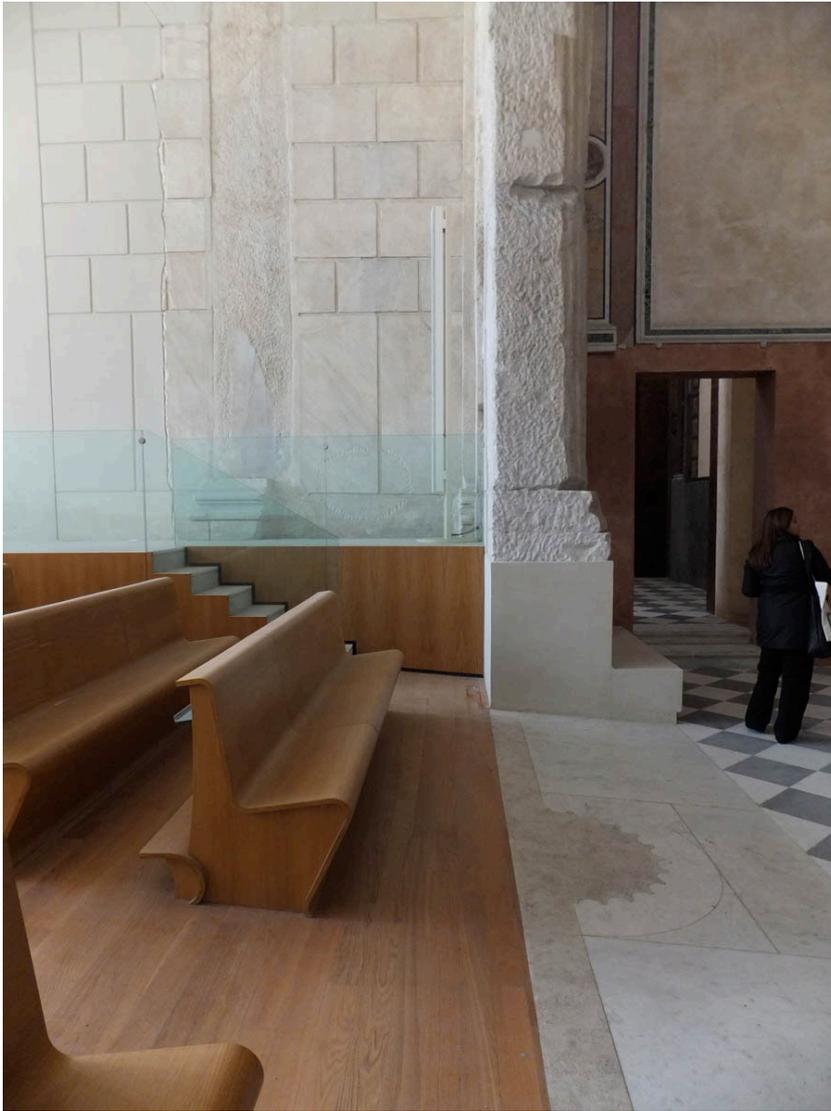
大聖堂内部

ローマ神殿の神室とバロック聖堂内陣との境界。信者席のベンチと床の勾配もここで終了する。信者席部分の床は木製フローリング仕上げ。神室の壁の位置には、ファサードと同様に壁体と円柱の位置と形状が記される。

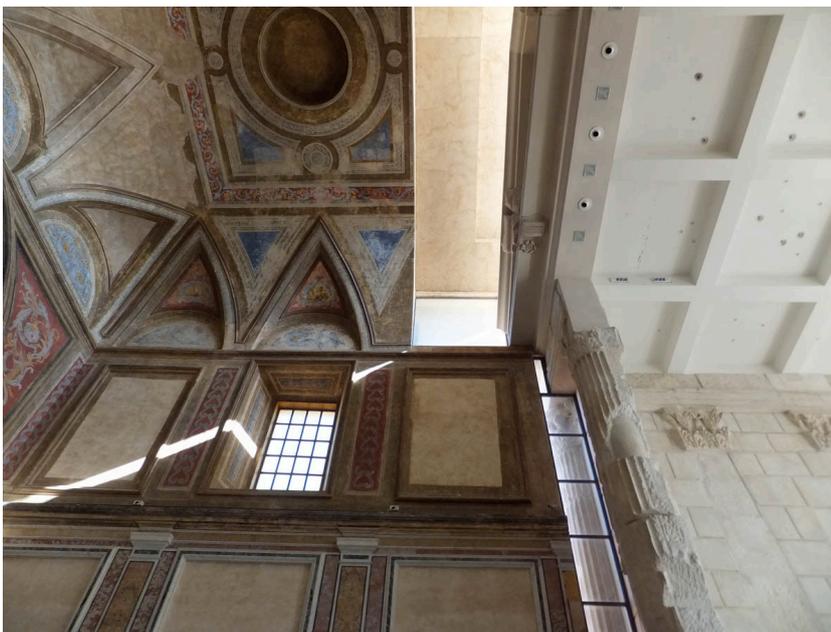
大聖堂内部

ローマ神殿の神室とバロック聖堂内陣との境界見上げ。内陣部の天井ヴォールトと共に壁にスリットを設けて、両者の区別を明確化している。

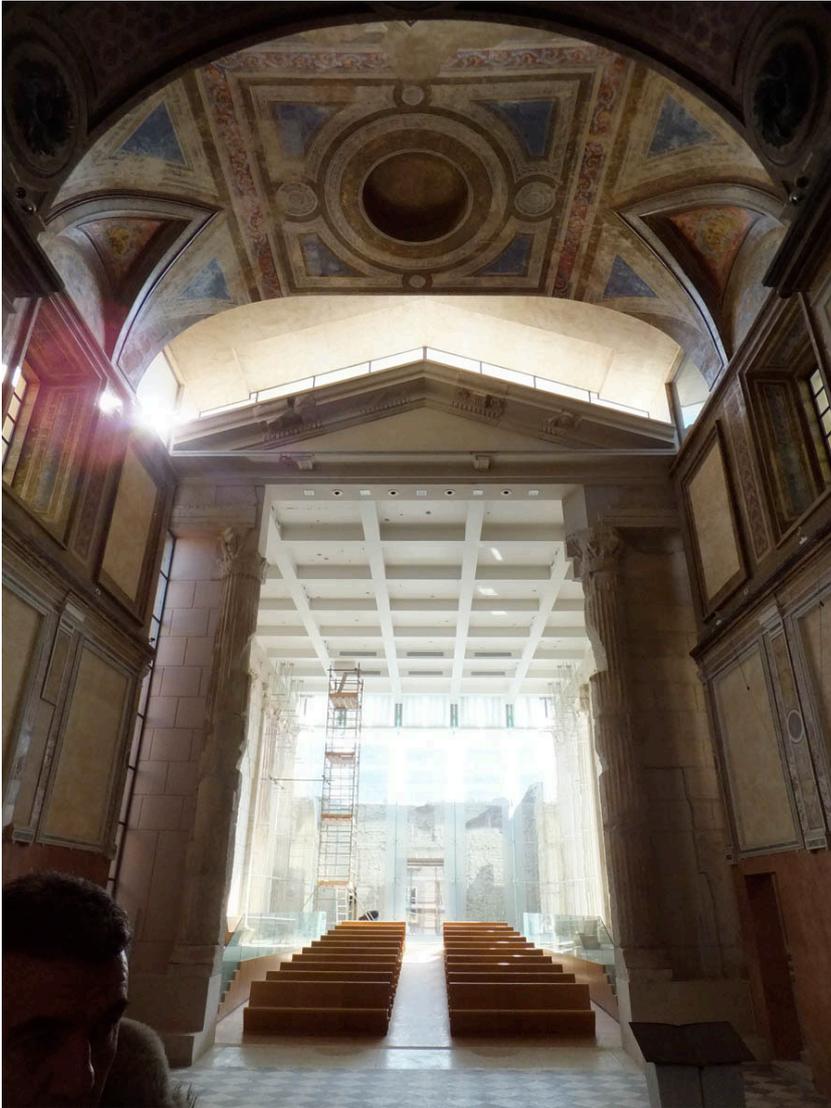
大聖堂内部

内陣部より大聖堂の身廊を見返す。残存するコーニスの破片を用いて復元された神殿のティンパヌム。ローマ神殿とバロック聖堂が明瞭に分離されながらも、一体の建築となっている。

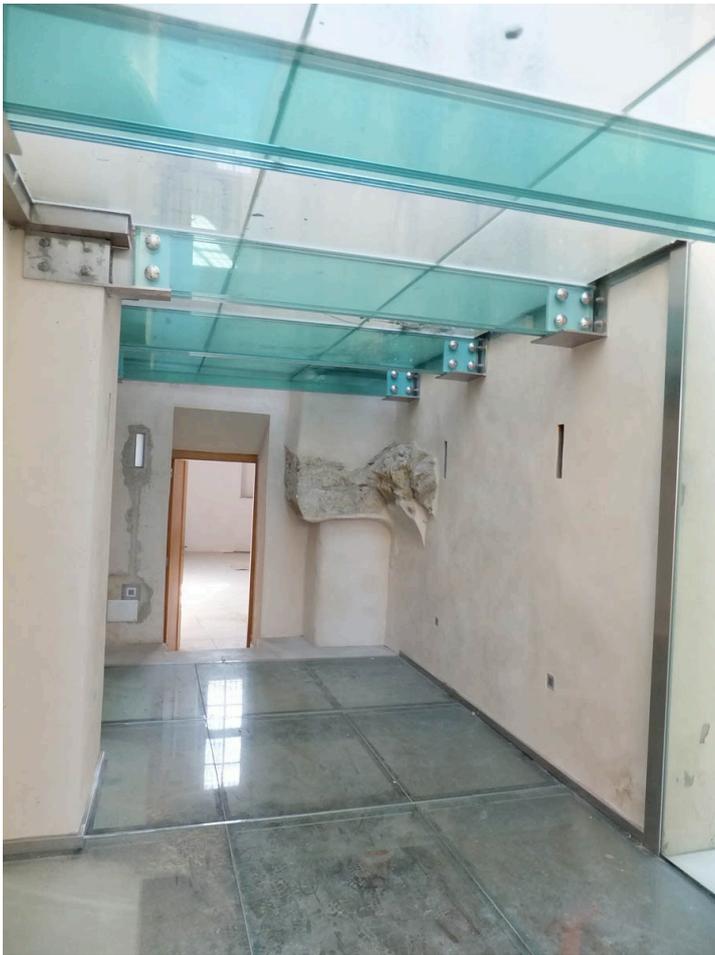
大聖堂内部

大聖堂から司教館、聖具室へとつながるガラスの渡り廊下。梁、床板共にガラス製。

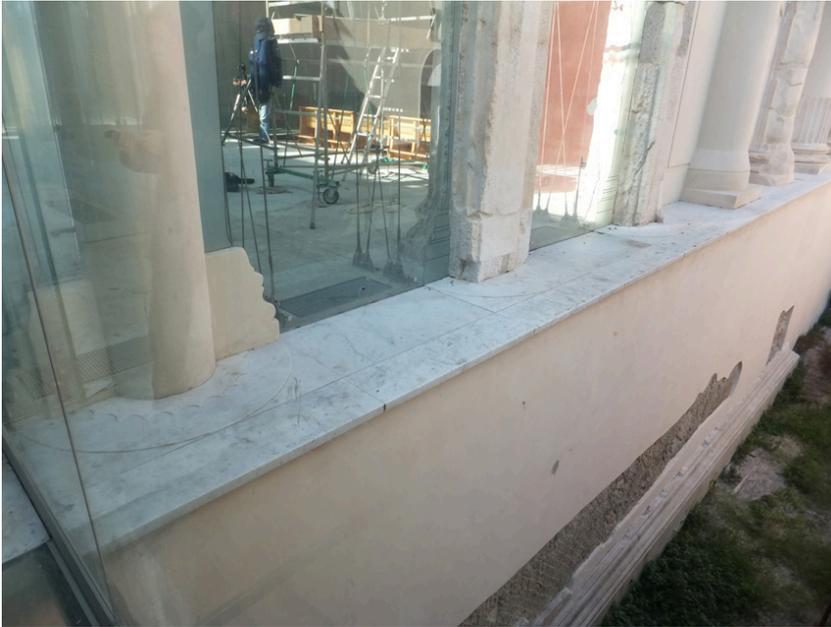
大聖堂外観

ローマ神殿の基部。復元された円柱間に設けられたガラス壁との取り合い、基部の壁面にはオプス・レティクラトゥムが視認される。

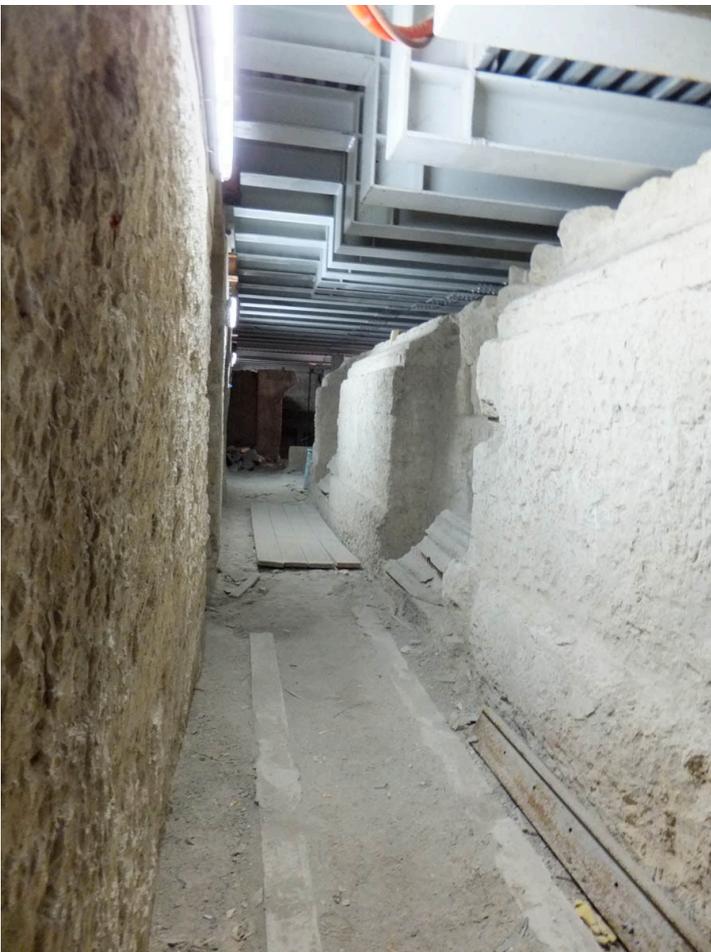
大聖堂内部

大聖堂地下に残る，共和制期のカピトリウム（ユピテル神殿）の基壇。トゥーフオ（凝灰岩）の巨石ブロックによる構成。大聖堂の床スラブを支える鉄骨梁が上部に架かる。ここは見学コースになる予定。

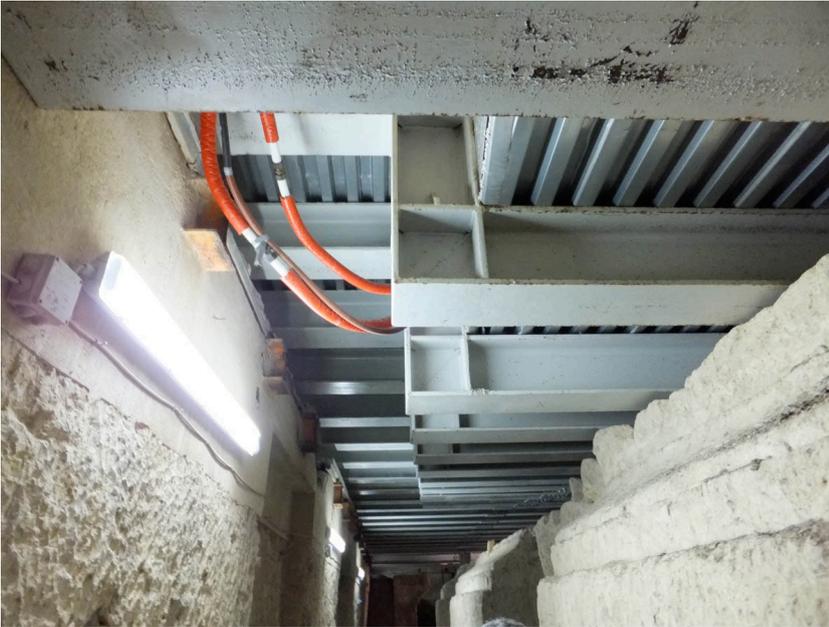
大聖堂内部

大聖堂床スラブを支える鉄骨梁の詳細。中央部にレベル差を設けて、床の勾配をつくる。

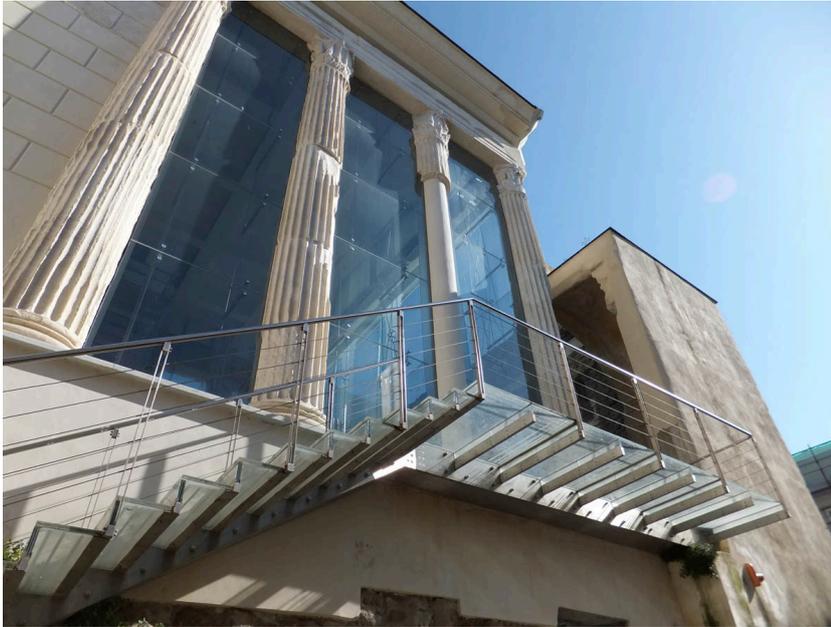
大聖堂内部

大聖堂側面に設けられた、ローマ期の地表レベルにアクセスするためのガラス製の階段。

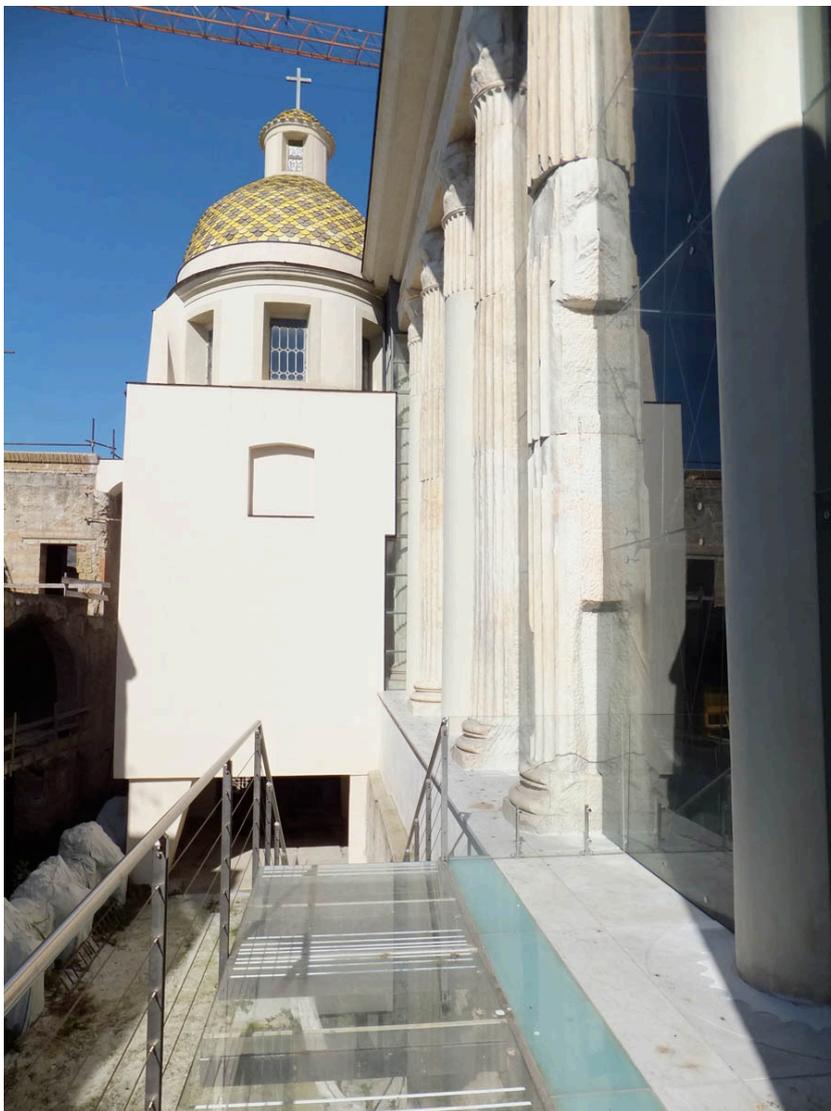
大聖堂内部

大聖堂脇の階段から SS. サクラメント礼拝堂を見る。ローマ神殿と礼拝堂はスリットを設けて分離されている。
